# Cas d'usage

## Pont en béton précontraint

En Haute-Savoie, une fissure préoccupante sur un pont en béton précontraint a conduit à la mise en place d'une instrumentation pour suivre son évolution et définir les réparations à envisager.

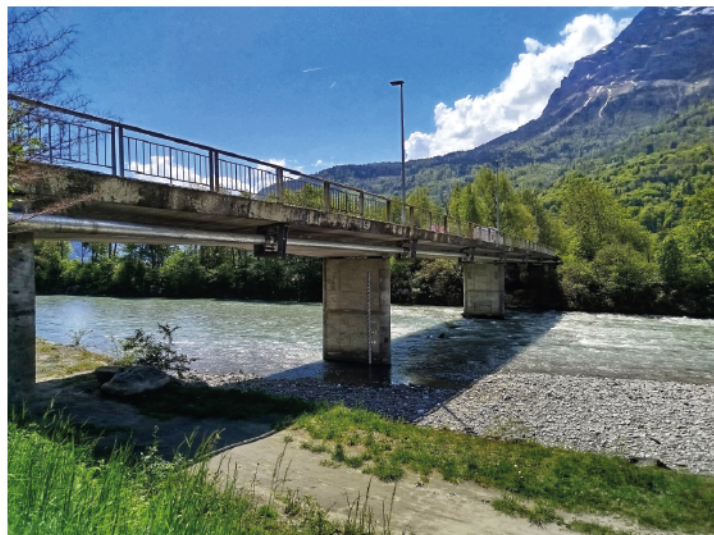
La mission, prévue pour une durée de deux ans, nécessite une installation en sous-face de l'ouvrage, ce qui implique des contraintes importantes en matière de maintenance. Pour limiter les coûts associés à l'accès (passerelles négatives, balisage spécifique de voirie), le choix s'est porté sur un capteur **DELTA XL-100** avec système de lecture déporté.

L'objectif principal de cette instrumentation est de collecter les données nécessaires à la définition des travaux de réparation les plus adaptés. Si les résultats indiquent une évolution significative, des opérations de renforcement lourdes pourraient être envisagées, avec un impact financier conséquent pour le maître d'ouvrage.

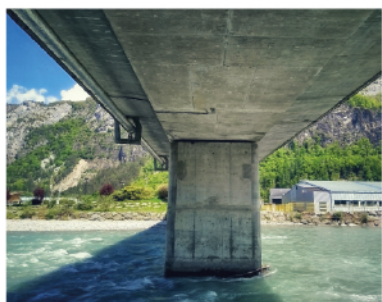
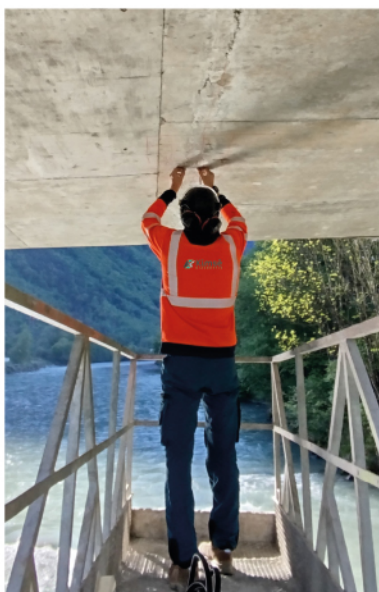
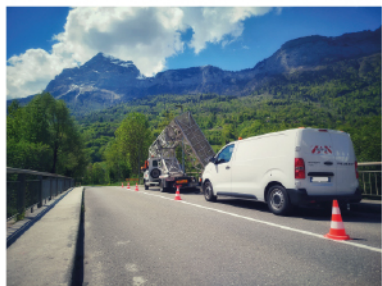
Cette solution permet de surveiller en continu l'ouverture de la fissure sans avoir à intervenir régulièrement sur l'ouvrage.
