Cas d'usage

Surveillance de la Tour Saint-Nicolas à La Rochelle

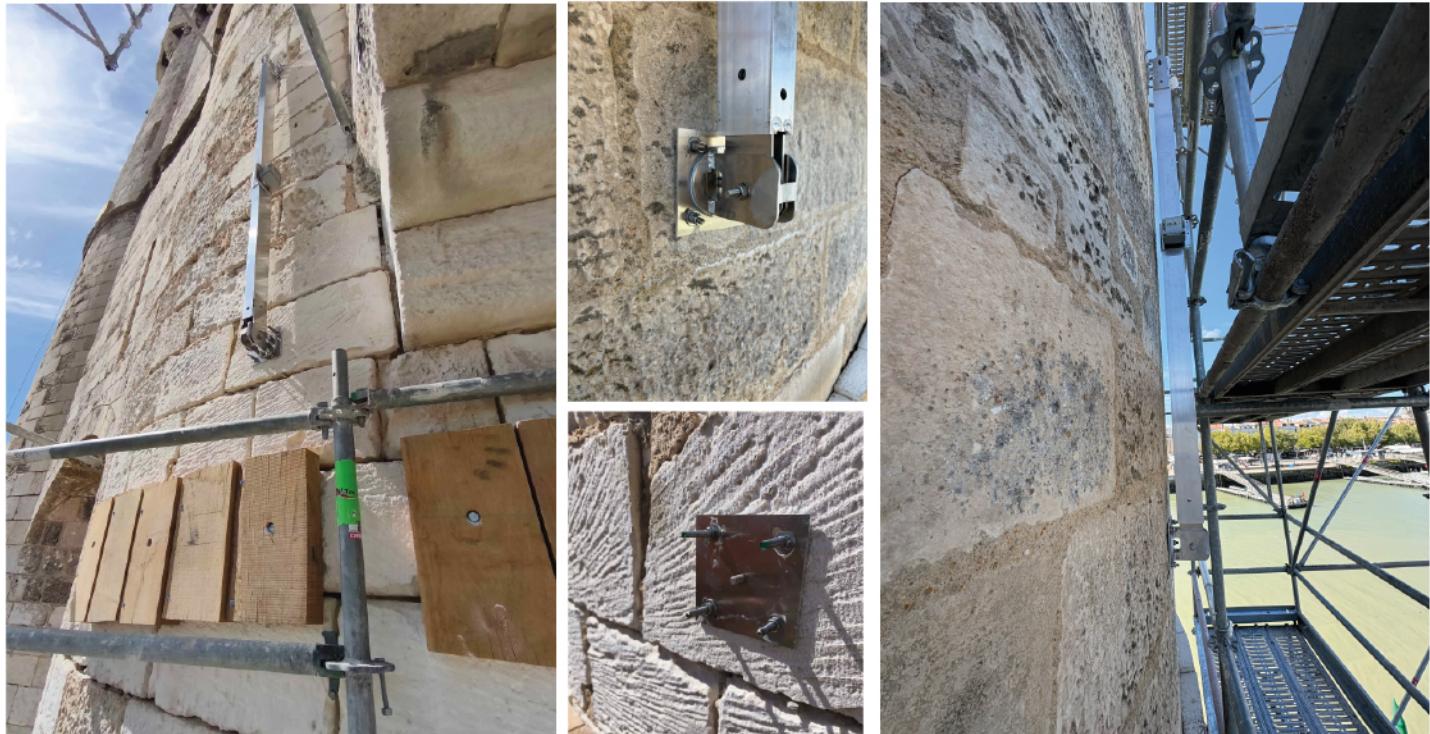
Deux lignes inclinométriques de 2 mètres ont été installées pour mesurer en continu les déformations de la structure.

Cette surveillance permet, avant les interventions, de connaître et comprendre les mouvements naturels de l'ouvrage, liés aux dilatations thermiques, afin de définir des seuils de référence avant la réalisation des travaux.
